**Roaldsøyveien, Hundvåg**

- Sikring av eksisterende langsgående brygge og sjøhus med betong. Eksisterende brygge og fundament var undergravd opptil 2 meter under brygge.

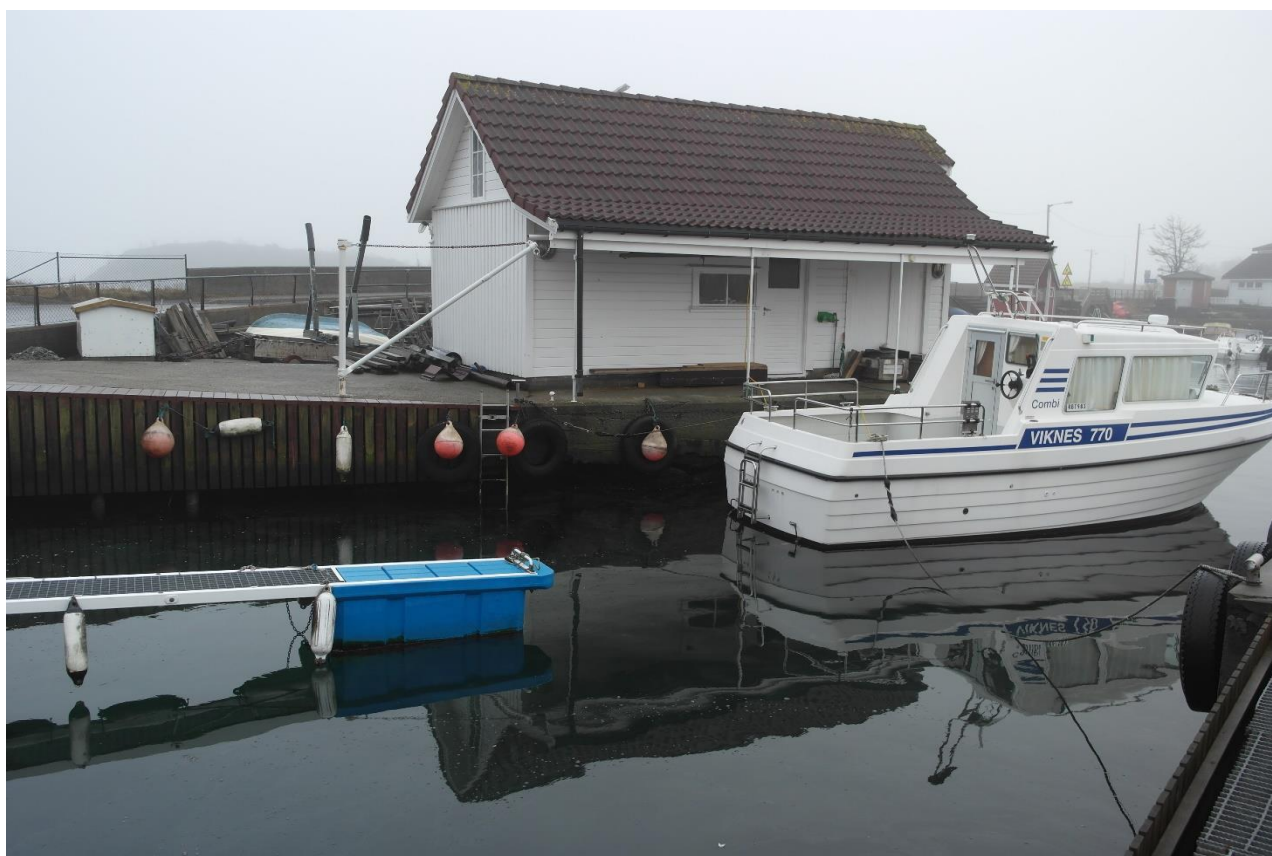
*Figur 1 - utgangspunkt*

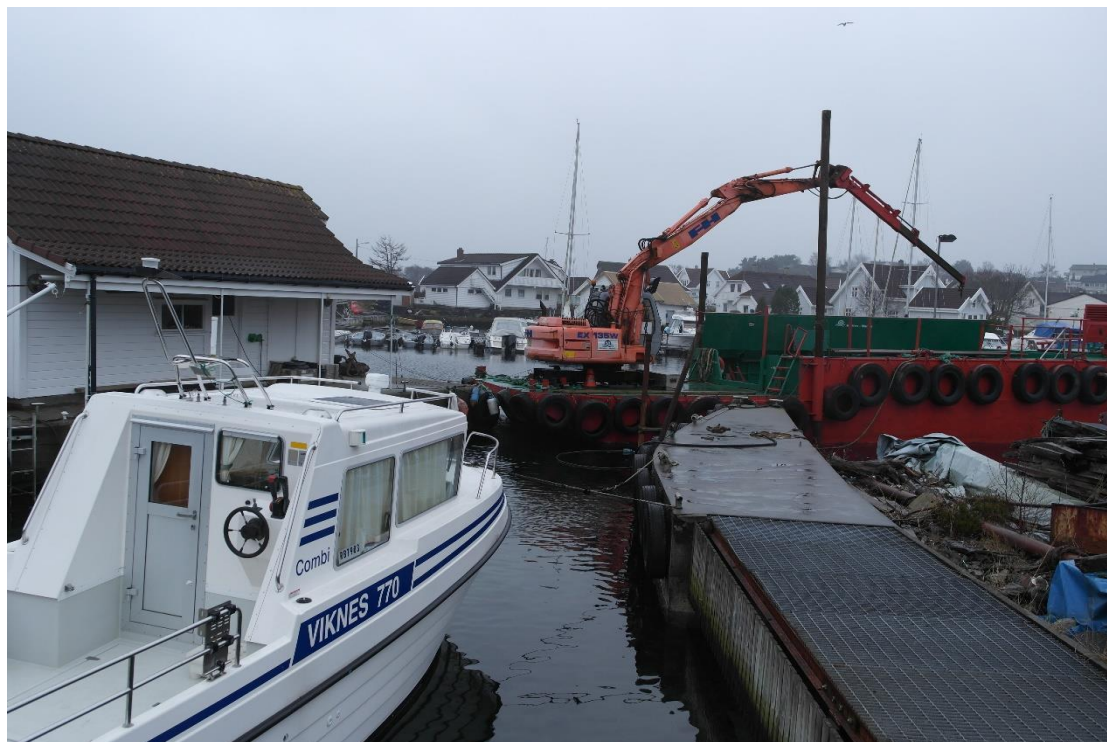
*Figur 2 – Oppstart*

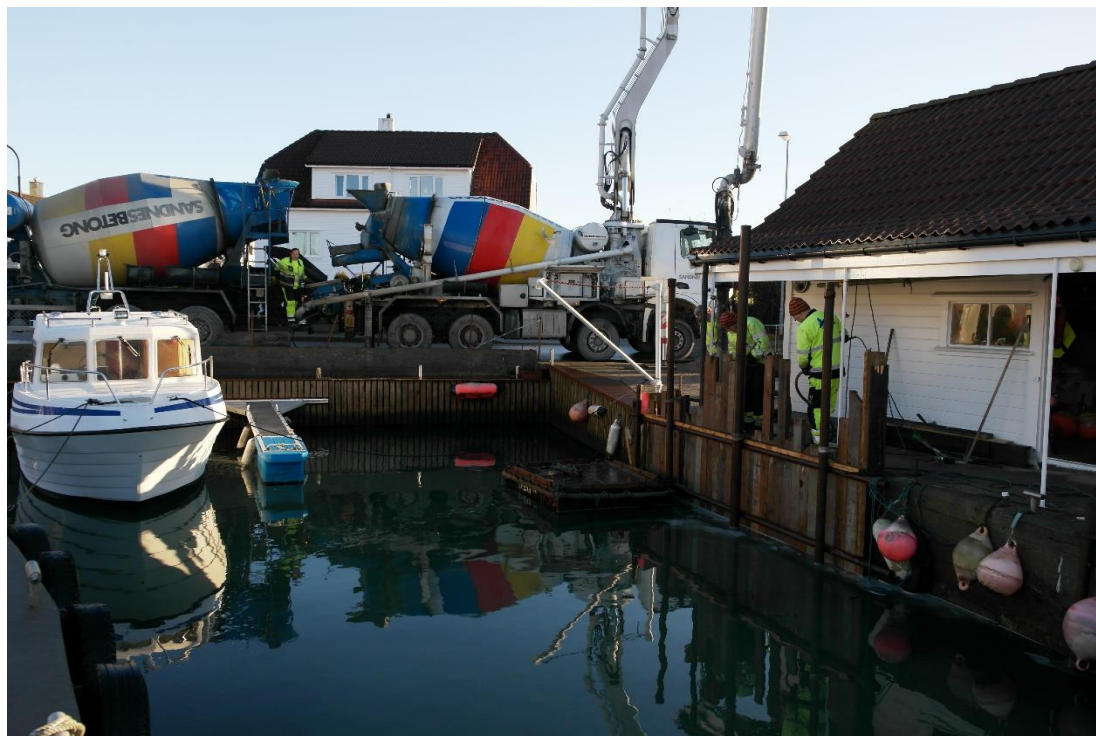
*Figur 3 – Støp*

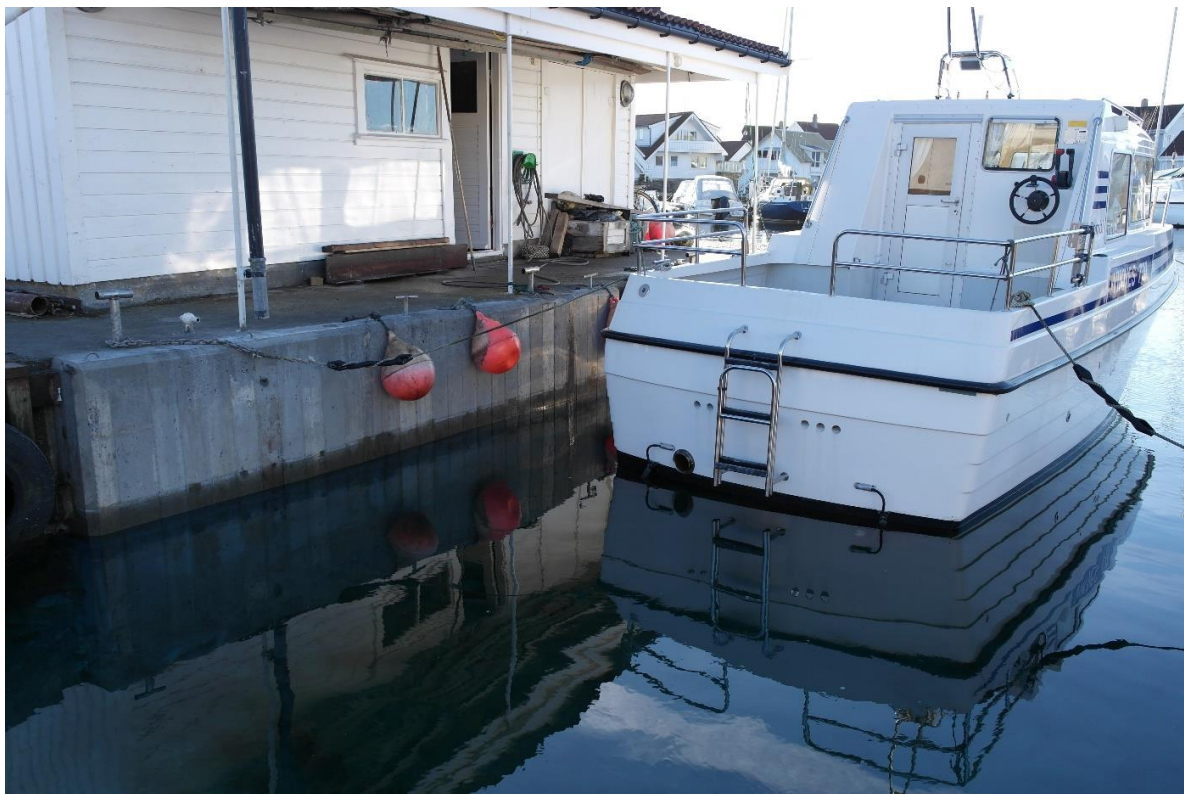
*Figur 4 - Ferdig støp*
